Semaine  
du 23  
février au  
1<sup>er</sup> mars  
2013

## Montée d'eau

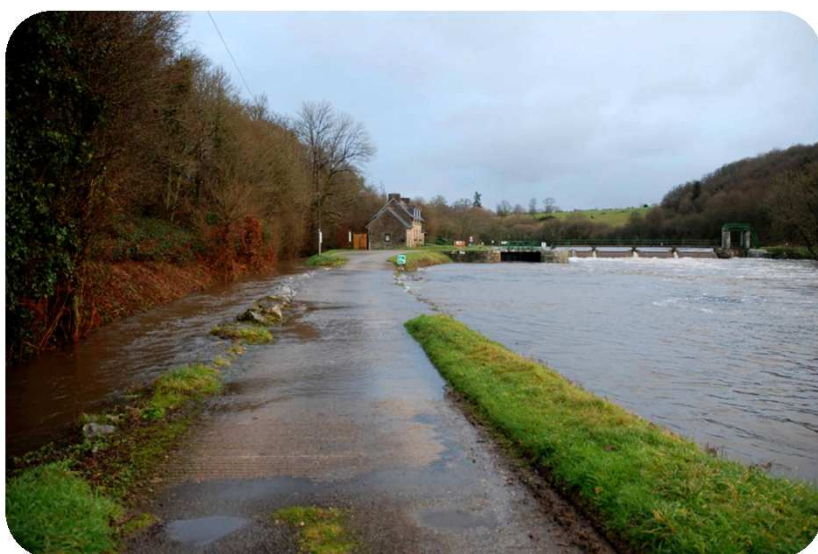
Malheureusement pour les abords du canal, les montées d'eau, même si elles ne causent pas de dommages sur les zones urbaines, causent des dégâts tout au long du linéaire.

De nombreuses sections de halage, dont les parties recouvertes de sable la saison dernière, ont vu leur revêtement se fissurer ou être emporté par les sorties d'eau. Les pluies importantes conjuguées aux passages de véhicules ont également été à l'origine de déformations du chemin et d'apparition de nombreux nids de poule.

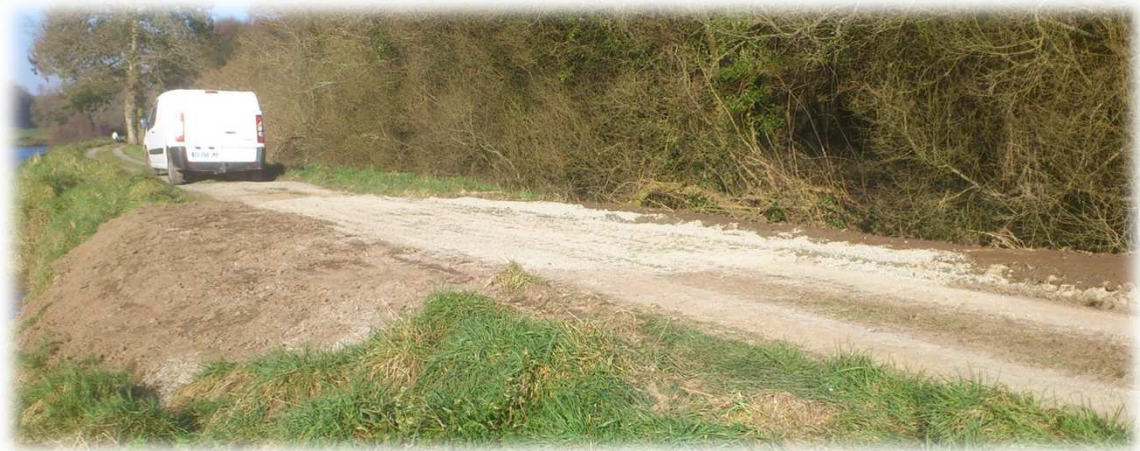
En outre, la survenue de ces phénomènes naturels sur l'inlassable travail de sape des ragondins a conduit à quelques situations délicates. La dernière élévation du niveau du canal a, ainsi, causé un dommage particulier important en aval de Châteauneuf, sur le bief de Prat Pourrig. En un endroit où le chemin de halage couronne une digue surplombant parcelles de terre et canal, un effondrement de terrain a provoqué une brèche de plusieurs mètres dans le chemin de halage dont la continuité s'est trouvée interrompue.

Après avoir procédé au débarrage du canal par ouverture de la vanne de pertuis de l'écluse de Prat Pourrig, afin de soulager la pression exercée sur la digue, les services du SMATAH sont intervenus pour réparation, une fois que le niveau d'eau s'est orienté à la baisse de façon significative, soit près de deux semaines après le constat de l'effondrement.

Les travaux, menés dans l'urgence afin de profiter des conditions pluviométriques favorables ont consisté en la reconstitution du chemin de halage. Pour ce faire, il a été procédé à la mise en place d'un rideau de glaise, coté large, afin d'assurer l'étanchéité vis à vis du canal, et à la reconstruction en terre du coté rigole. Du tuffeau a été positionné en guise de remblai pour créer un matelas sous les bandes de roulement, enfin, du 0-20 a été positionné en finition sur le chemin.

De la sorte, le halage a pu être réouvert depuis ce jeudi à sa fréquentation normale. Les équipes techniques du SMATAH, en particulier, pour ce type de travaux, l'équipe BAC (Berges, Aménagements, Chemin) passent donc à un autre chantier, le jeu de « yoyo » de la voie d'eau allié à l'activité incessante des ragondins ayant pour effet de fragiliser les berges en de multiples endroits.
